Journal of Applied Hydro-Environment and Climate

v.3, n.1

**Hidroelétricas e Modificações na paisagem no médio rio Araguari, estado do Amapá**

# Desastres ambientais na Amazônia: estudo de caso dos riscos de deslizamento de massa em Barcarena.

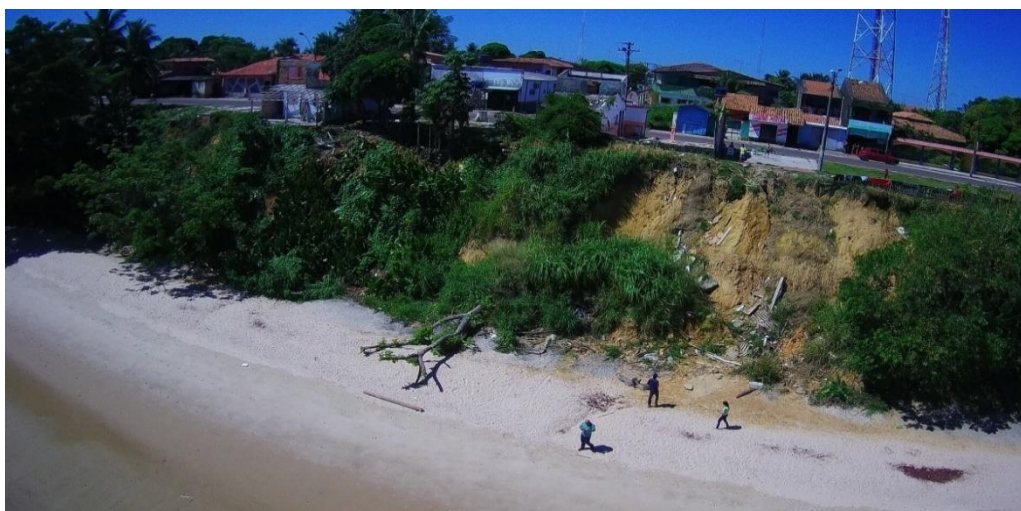
Digno de nota é a verificação de aterros com entulhos, como componentes de substrato de construções desordenadas, usadas para residências, para as famílias sem opção de moradias. Estes elementos se inter-relacionam para contribuir com a erosão das encostas. Para Nascimento (2006), este processo tem direta relação com as características do material que a compõe as vertentes, influenciada também pelo clima, regimes e ciclos de marés, além das ondas atuantes e à existência ou não de faixas arenosas dispostas defronte à porção viva das falésias. Nogueira (2006) considera que o adensamento destas áreas, por deposição de materiais e/ou por assentamentos sem qualquer planejamento, pode resultar em desastres associados aos escorregamentos, com perdas materiais e humanas.

Figura 2. Suscetibilidade de deslizamentos de massa envolvendo residências

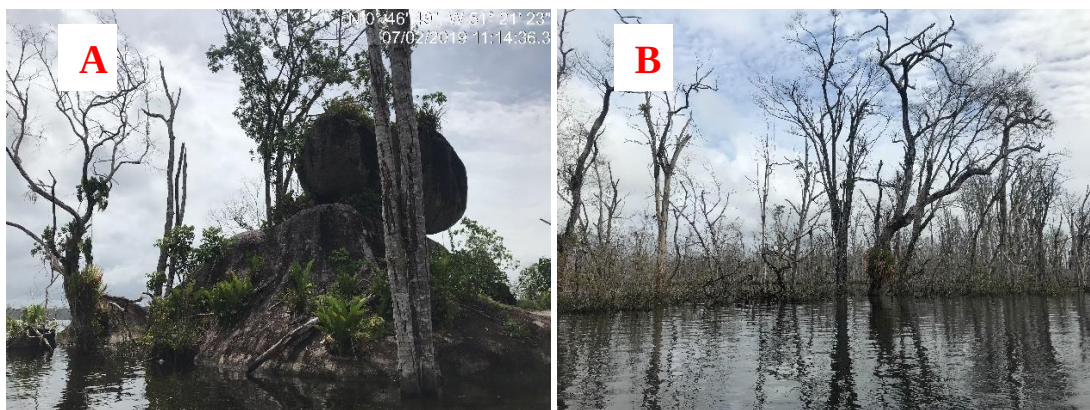
Como pode ser observado na Figura 4 (A e B), a floresta morta e a perda de patrimônio da geodiversidade (ESPIRITO SANTO et al., 2018) é uma triste realidade quando o assunto é construção de hidroelétricas. A perda da florestal é considerada um dos principais impulsionadores do declínio da biodiversidade e das populações de espécies que vivem na floresta a nível global (FAHRIG, 2003; NEWBOLD et al., 2016; BETTS et al., 2017; GREEN et al., 2019).

**Figura 4.** (A)- Paisagens com importância arqueológica na área, (B) vegetação morta no reservatório

A presença de paliteiros no reservatório ocorreu devido à falta de supressão vegetal em algumas áreas antes do enchimento do reservatório. A supressão da vegetação nativa em APP e Reserva Legal é obrigatória segundo o Código Florestal brasileiro (Lei federal nº 12.651/12), é realizada mediante a autorização prévia.
